| PROYECTO | | |
|---|---|---|
| TEMPLO DE NUESTRA SEÑORA DE LA CARIDAD | | |
| LOCALIDAD:<br>SOYALÓ, | MUNICIPIO:<br>SOYALÓ, CHIAPAS. | REGIÓN:<br>DE LOS BOSQUES. |
| TÍTULO DEL PLANO:<br>DAÑOS Y DETERIOROS<br>PLANTA (NIVEL CORONA DE MUROS) | | CLAVE DEL PLANO:<br><b>DET-01</b> |

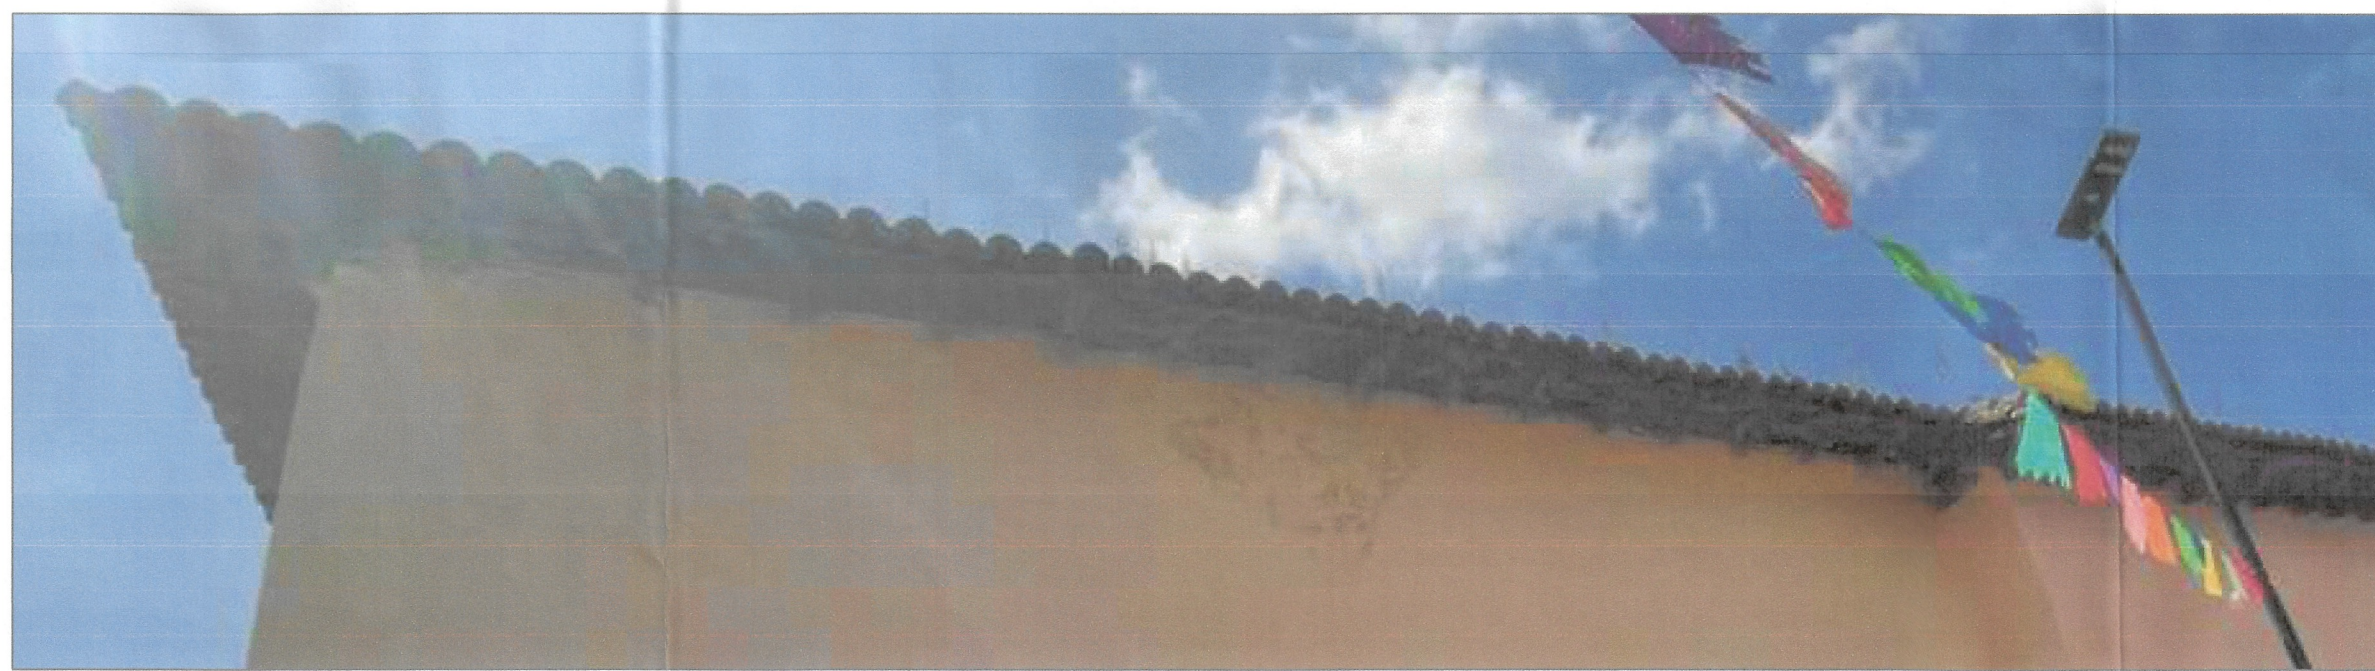
PLANTA ARQUITECTÓNICA  
Nivel corona de muros.

- DAÑOS EN MUROS INTERIORES POR FILTRACIÓN. HUMEDAD EN MUROS INTERIORES DERIVADO POR EL DESLIZAMIENTO Y PERDIDA DE ELEMENTOS EN LA ESTRUCTURA DE LA CUBIERTA, CAUSANDO DAÑOS EN APLANADOS CON ELEMENTOS DE VALOR HISTÓRICO.

- PERDIDA DE ELEMENTOS EN CORONA DE MUROS. DESPRENDIMIENTO DE PIEZAS DE PIEDRA EN LAS CORONAS DE MURO, PROVOCANDO FILTRACIONES Y HUMEDAD A LOS ELEMENTOS DE MADERA.

- PRESENCIA DE FLORA PARASITA. MUROS CON PRESENCIA DE MUSGO, LIQUENES Y FLORA PARASITA, DEBIDO A LA TRANSFERENCIA DE HUMEDAD DEL SUELO NATURAL A LOS MUROS.

- DAÑOS EN ESTRUCTURA DE MADERA EN CUBIERTA. DERIVADOS AL DESLIZAMIENTO DE TEJAS DE BARRO Y LA FALTA DE LÁMINA ZINTRO ALUM EN LA ESTRUCTURA DE LA CUBIERTA, PROVOCANDO FILTRACIONES Y HUMEDADES EN ELEMENTOS DE MADERA Y MUROS INTERIORES DE LA NAVE PRINCIPAL.

- DAÑOS EN CUBIERTA DE TEJA DE BARRO. DESLIZAMIENTO Y DESPRENDIMIENTO DE TEJA DE BARRO DE LA CUBIERTA, PROVOCANDO DAÑOS POR FILTRACIÓN Y HUMEDAD AL INTERIOR DEL TEMPLO.
