| PROYECTO: TEMPLO DE NUESTRA SEÑORA DE LA CARIDAD | | |
| LOCALIDAD: SOYALÓ, | MUNICIPIO: SOYALÓ, CHIAPAS, | REGIÓN: DE LOS BOSQUES. |
| TÍTULO DEL PLANO: DAÑOS Y DETERIOROS FACHADA PRINCIPAL Y FACHADA NORTE | CLAVE DEL PLANO: DET-02 | |

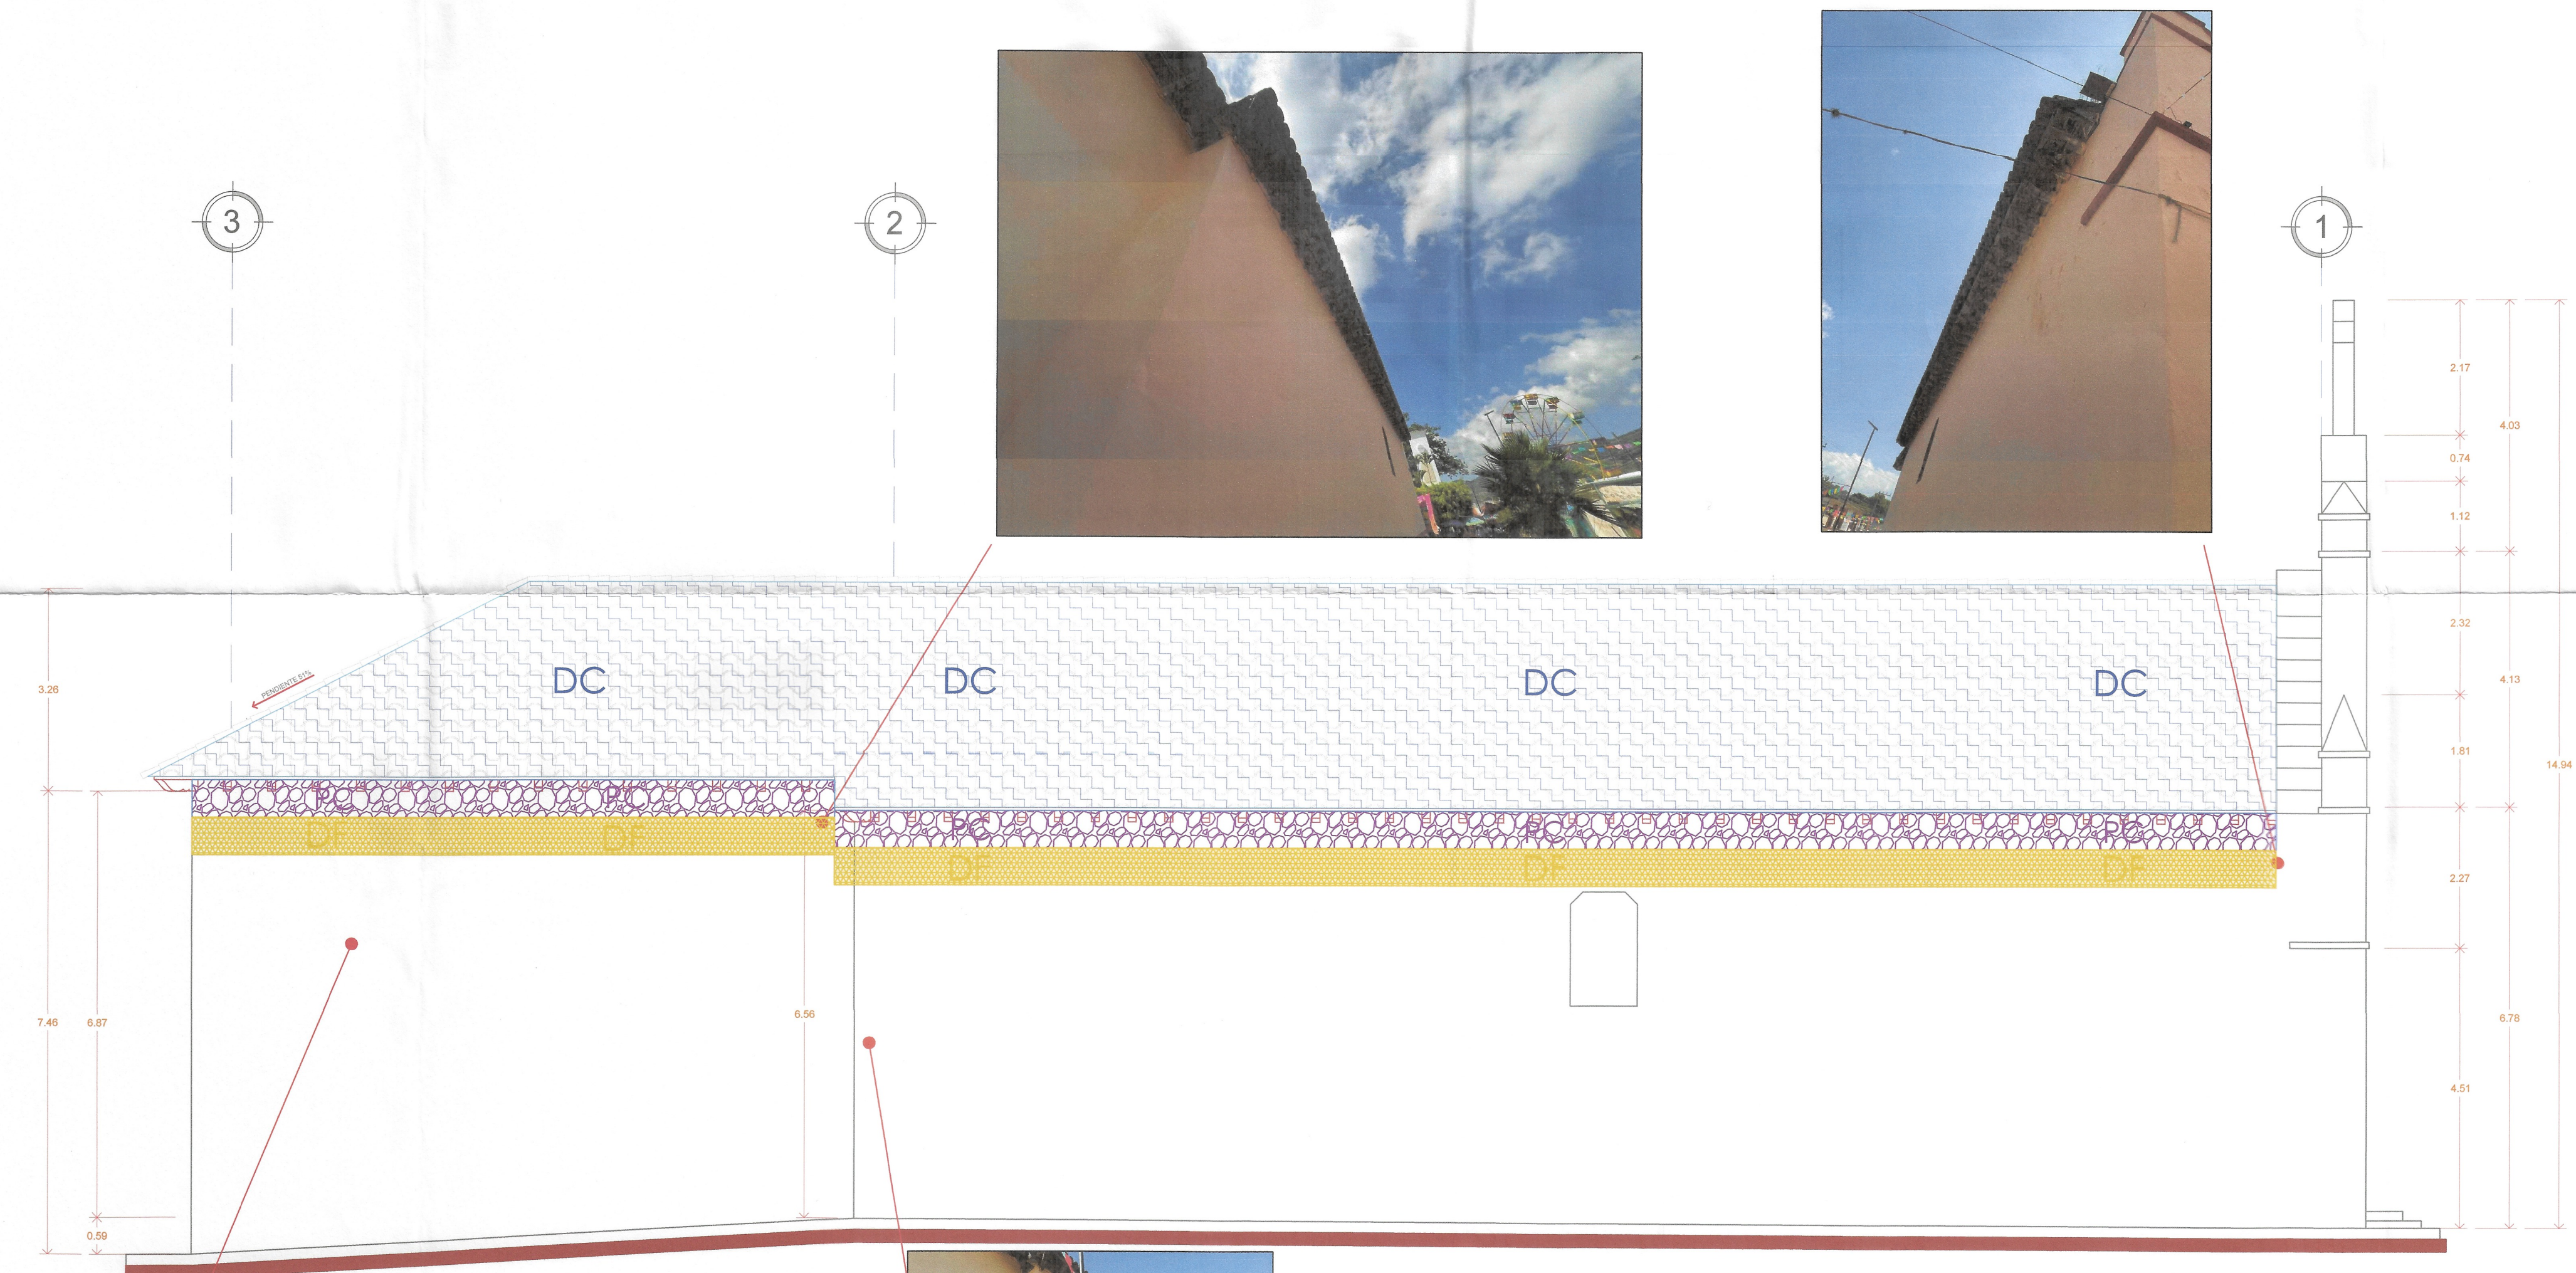
FACHADA LATERAL NORTE

- SIMBOLOGÍA:**
- DAÑOS EN MUROS INTERIORES POR FILTRACIÓN. HUMEDAD EN MUROS INTERIORES DERIVADO POR EL DESLIZAMIENTO Y PERDIDA DE ELEMENTOS EN LA ESTRUCTURA DE LA CUBIERTA, CAUSANDO DAÑOS EN APLANADOS CON ELEMENTOS DE VALOR HISTÓRICO.

- PERDIDA DE ELEMENTOS EN CORONA DE MUROS. DESPRENDIMIENTO DE PIEZAS DE PIEDRA EN LAS CORONAS DE MURO, PROVOCANDO FILTRACIONES Y HUMEDAD A LOS ELEMENTOS DE MADERA.

- PRESENCIA DE FLORA PARASITA. MUROS CON PRESENCIA DE MUROS, LIQUENES Y FLORA PARASITA, DEBIDO A LA TRANSFERENCIA DE HUMEDAD DEL SUELO NATURAL A LOS MUROS.

- DAÑOS EN ESTRUCTURA DE MADERA EN CUBIERTA. DERIVADOS AL DESLIZAMIENTO DE TEJAS DE BARRO Y LA FALTA DE LÁMINA ZINTRO ALUM. EN LA ESTRUCTURA DE LA CUBIERTA, PROVOCANDO FILTRACIONES Y HUMEDADES EN ELEMENTOS DE VIGUERA DE MADERA Y MUROS INTERIORES DE LA NAVE PRINCIPAL.

- DAÑOS EN CUBIERTA DE TEJA DE BARRO. DESLIZAMIENTO Y DESPRENDIMIENTO DE TEJA DE BARRO DE LA CUBIERTA, PROVOCANDO DAÑOS POR FILTRACIÓN Y HUMEDAD AL INTERIOR DEL TEMPLO.
