| PROYECTO: TEMPLO DE NUESTRA SEÑORA DE LA CARIDAD | | |
| LOCALIDAD: SOYALÓ, | MUNICIPIO: SOYALÓ, CHIAPAS. | REGIÓN: DE LOS BOSQUES. |
| TÍTULO DEL PLANO: DAÑOS Y DETERIOROS<br>CORTES TRANSVERSAL Y LONGITUDINAL | | CLAVE DEL PLANO: DET-03 |

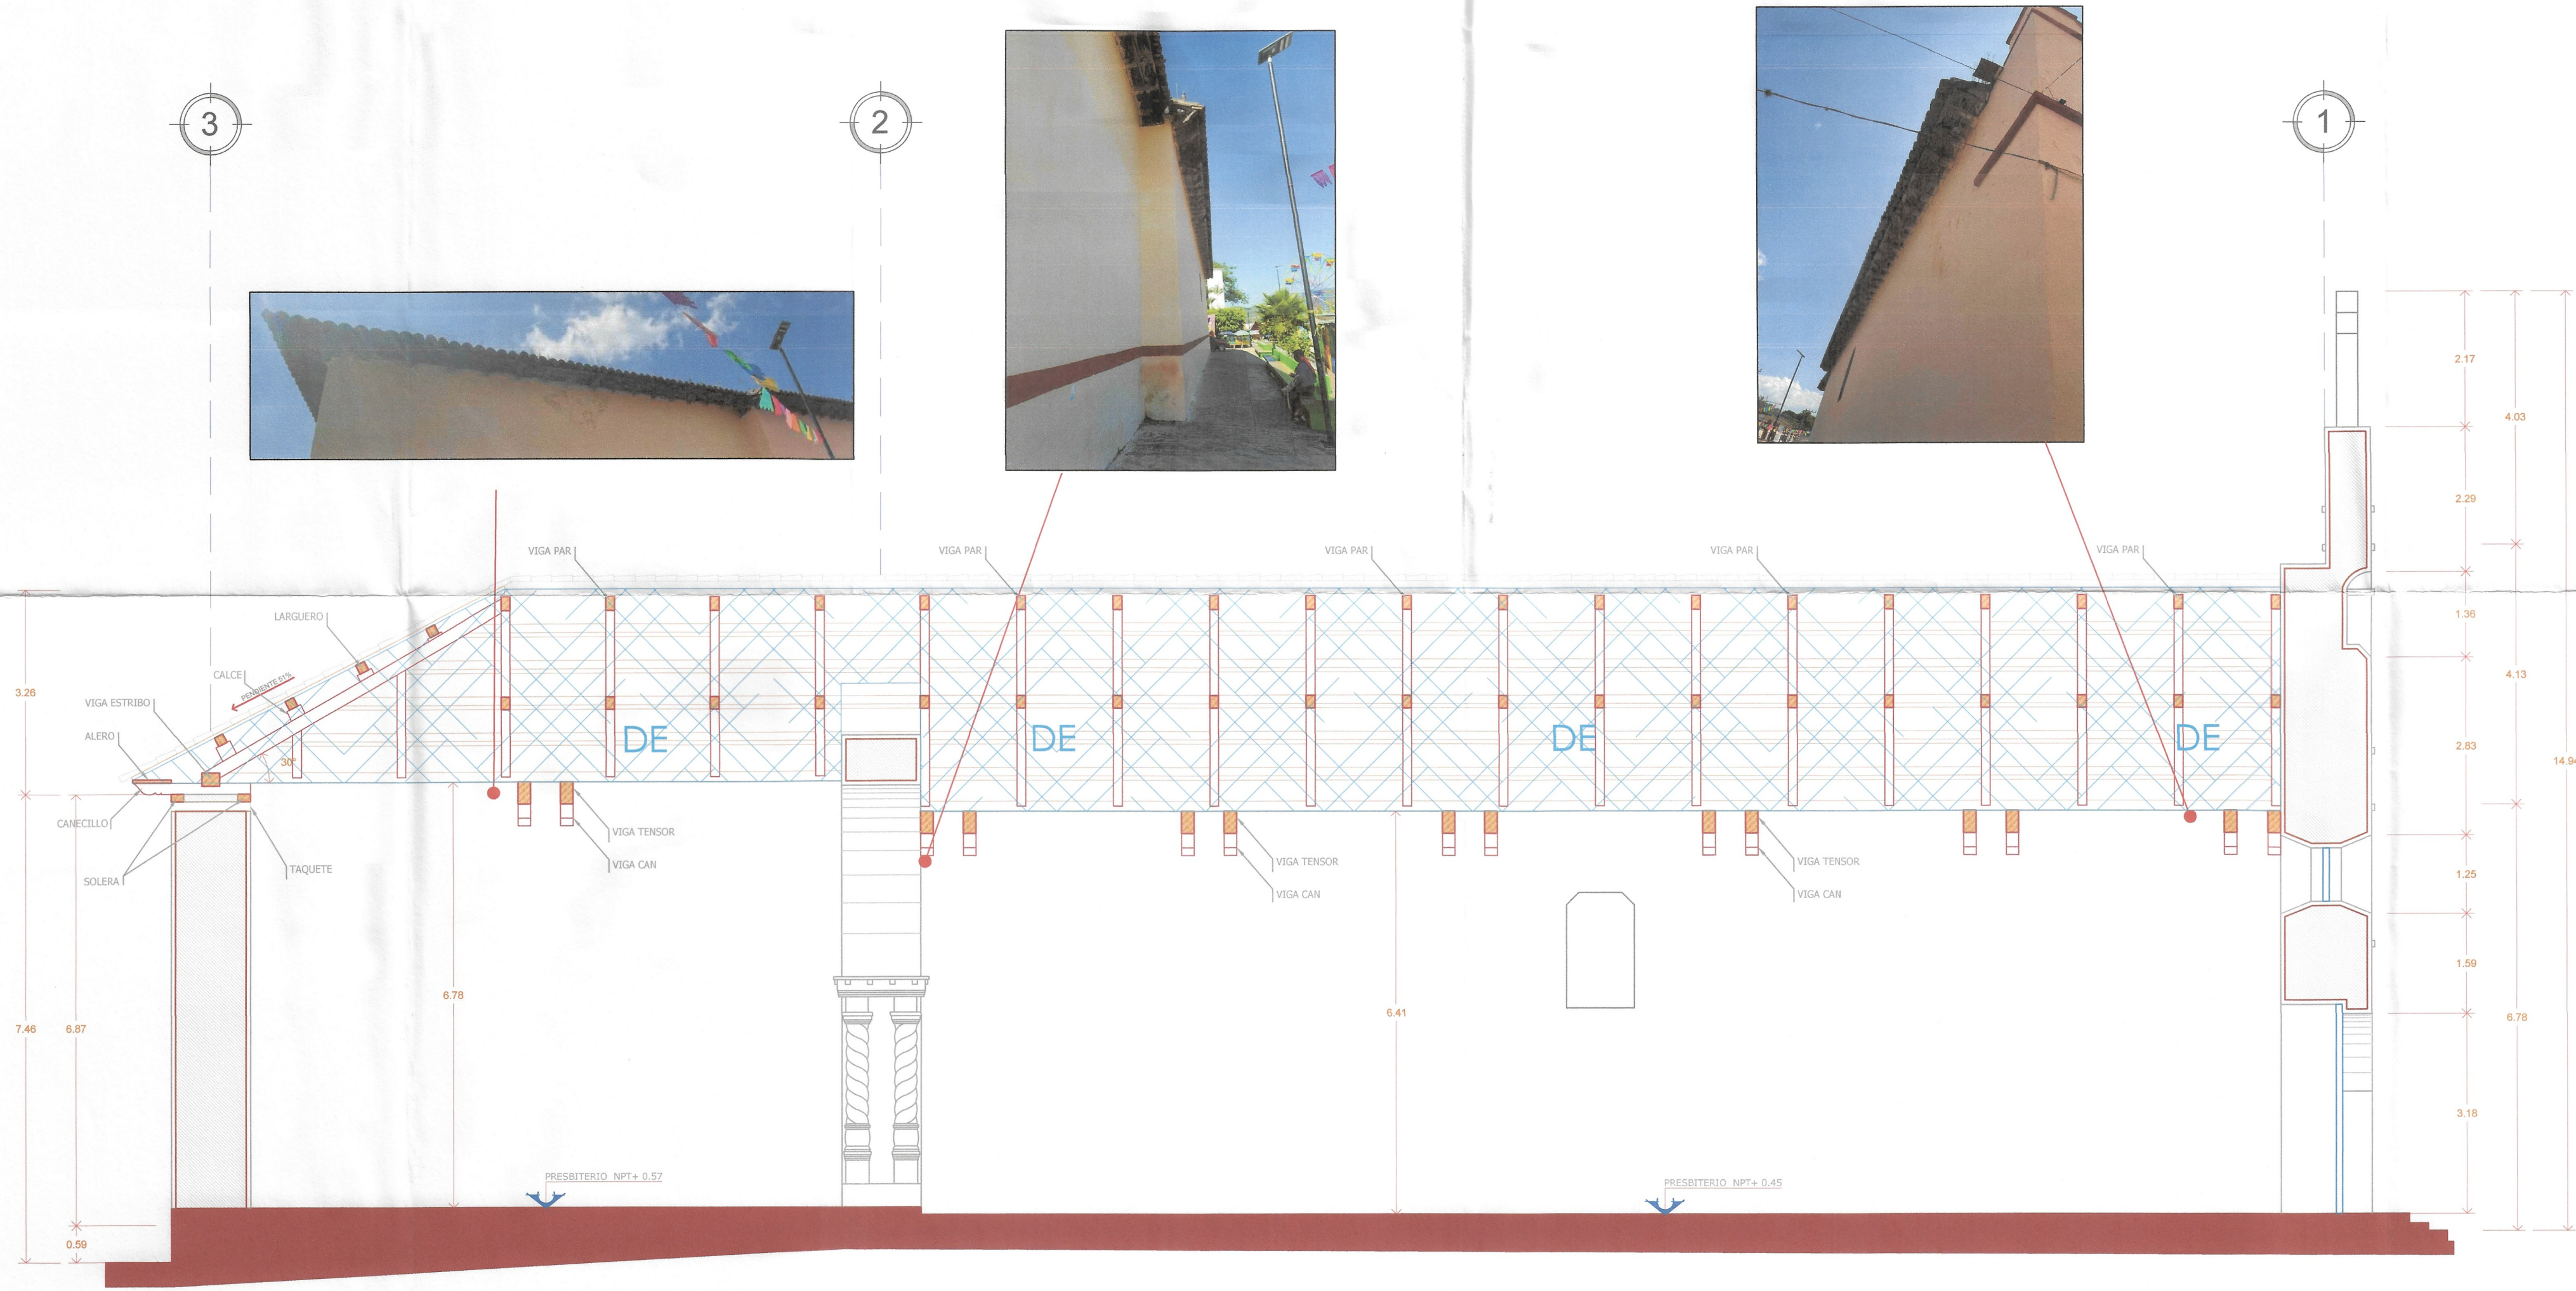
CORTE LONGITUDINAL, Y-Y'

- SIMBOLOGÍA.-**
- SIMBOLOGÍA:**
- DAÑOS EN MUROS INTERIORES POR FILTRACIÓN. HUMEDAD EN MUROS INTERIORES DERIVADO POR EL DESLIZAMIENTO Y PERDIDA DE ELEMENTOS EN LA ESTRUCTURA DE LA CUBIERTA, CAUSANDO DAÑOS EN APLANADOS CON ELEMENTOS DE VALOR HISTÓRICO.

- PERDIDA DE ELEMENTOS EN CORONA DE MUROS. DESPRENDIMIENTO DE PIEZAS DE PIEDRA EN LAS CORONAS DE MURO, PROVOCANDO FILTRACIONES Y HUMEDAD A LOS ELEMENTOS DE MADERA.

- PRESENCIA DE FLORA PARASITA. MUROS CON PRESENCIA DE MUSGO, LIQUENES Y FLORA PARASITA, DEBIDO A LA TRANSFERENCIA DE HUMEDAD DEL SUELO NATURAL A LOS MUROS.

- DAÑOS EN ESTRUCTURA DE MADERA EN CUBIERTA. DERIVADOS AL DESLIZAMIENTO DE TEJAS DE BARRO Y LA FALTA DE LÁMINA ZINTRO ALUM. EN LA ESTRUCTURA DE LA CUBIERTA, PROVOCANDO FILTRACIONES Y HUMEDADES EN ELEMENTOS DE MADERA Y MUROS INTERIORES DE LA NAVE PRINCIPAL.

- DAÑOS EN CUBIERTA DE TEJA DE BARRO. DESLIZAMIENTO Y DESPRENDIMIENTO DE TEJA DE BARRO DE LA CUBIERTA, PROVOCANDO DAÑOS POR FILTRACIÓN Y HUMEDAD AL INTERIOR DEL TEMPLO.
