TEMPLO DE NUESTRA SEÑORA DE LA CARIDAD

SOYALÓ,

DAÑOS Y DETERIOROS  
PLANTA DE TECHOS

DET-04

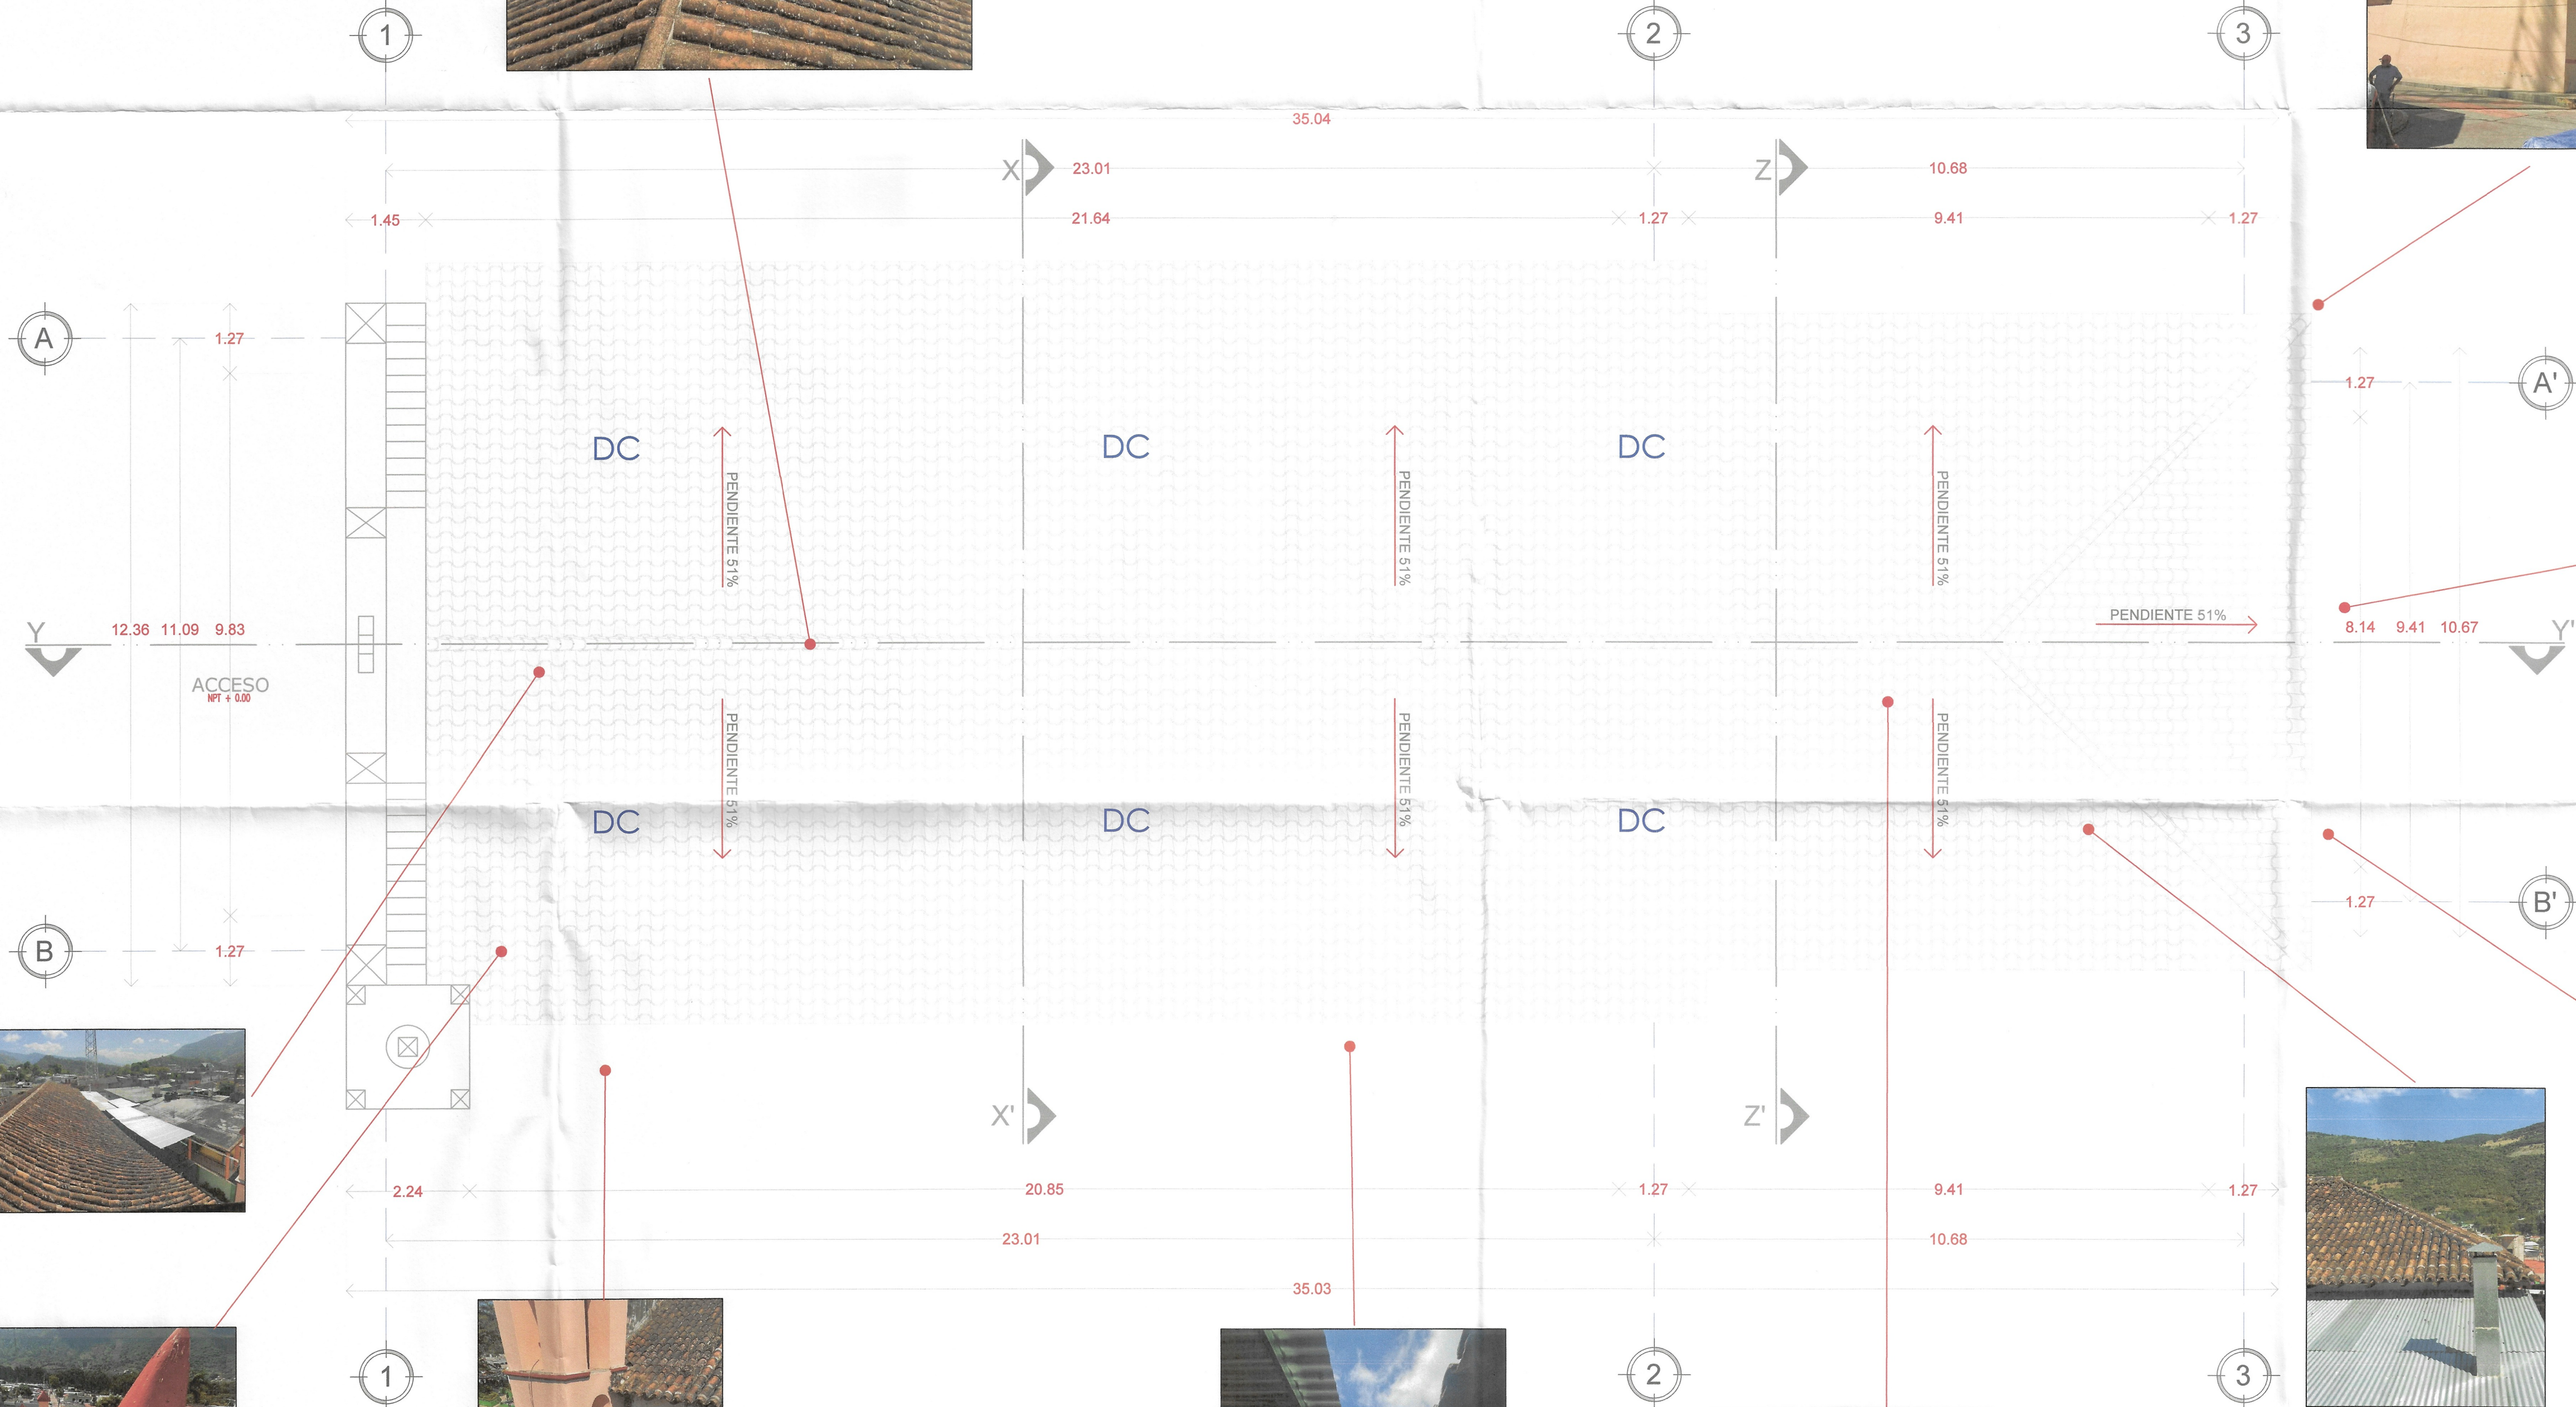
PLANTA DE TECHOS

- DAÑOS EN MUROS INTERIORES POR FILTRACIÓN. HUMEDAD EN MUROS INTERIORES DERIVADO POR EL DESLIZAMIENTO Y PERDIDA DE ELEMENTOS EN LA ESTRUCTURA DE LA CUBIERTA, CAUSANDO DAÑOS EN APLANADOS CON ELEMENTOS DE VALOR HISTÓRICO.

- PERDIDA DE ELEMENTOS EN CORONA DE MUROS. DESPRENDIMIENTO DE PIEZAS DE PIEDRA EN LAS CORONAS DE MURO, PROVOCANDO FILTRACIONES Y HUMEDAD A LOS ELEMENTOS DE MADERA.

- PRESENCIA DE FLORA PARASITA. MUROS CON PRESENCIA DE MUSGO, LIQUENES Y FLORA PARASITA, DEBIDO A LA TRANSFERENCIA DE HUMEDAD DEL SUELO NATURAL A LOS MUROS.

- DAÑOS EN ESTRUCTURA DE MADERA EN CUBIERTA. DERIVADOS AL DESLIZAMIENTO DE TEJAS DE BARRO Y LA FALTA DE LAMINA ZINTRO ALUM EN LA ESTRUCTURA DE LA CUBIERTA, PROVOCANDO FILTRACIONES Y HUMEDADES EN ELEMENTOS DE MADERA Y MUROS INTERIORES DE LA NAVE PRINCIPAL.

- DAÑOS EN CUBIERTA DE TEJA DE BARRO. DESLIZAMIENTO Y DESPRENDIMIENTO DE TEJA DE BARRO DE LA CUBIERTA, PROVOCANDO DAÑOS POR FILTRACIÓN Y HUMEDAD AL INTERIOR DEL TEMPLO.
